## Elektrofyzikální bezelektrodový

### Ukázky z praxe

## system odvlhčování zdiva

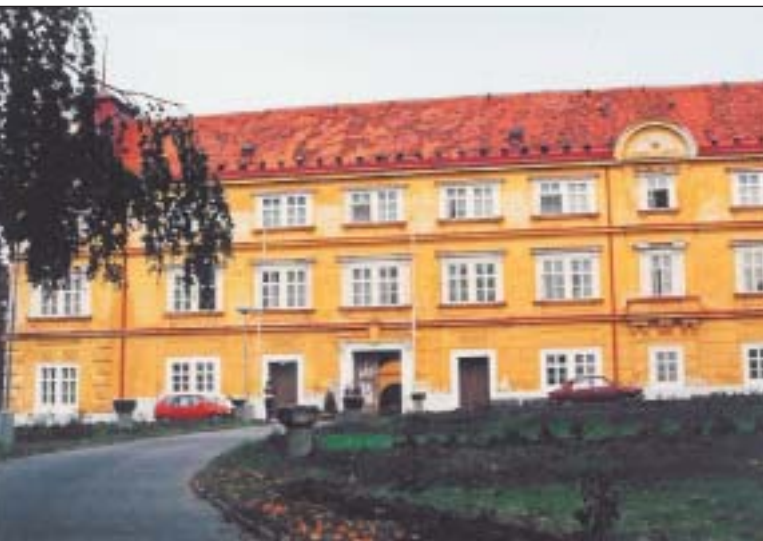
### Zámek Křižanov

V dubnu 1995 bylo do tohoto rozsáhlého objektu instalováno 11 přístrojů Hydropol-CE a již v říjnu 1997 byla vlhkost snížena na přípustné hodnoty, takže mohlo být přistoupeno k místním opravám omítek. Kontrolním měřením v květnu 2003 bylo prokázáno, že vlhkost zdiva limituje k rovnovážné vlhkosti vestavěných materiálů. Obraz snižování vlhkosti zdiva lze sledovat z doložené tabulky a grafu.

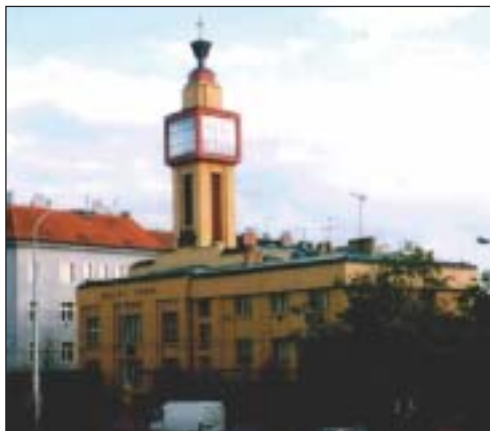
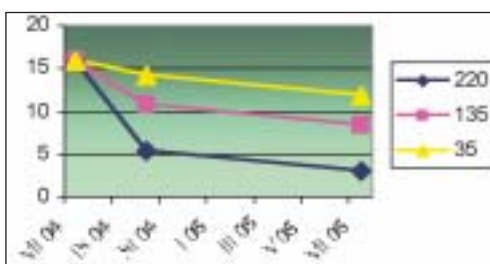
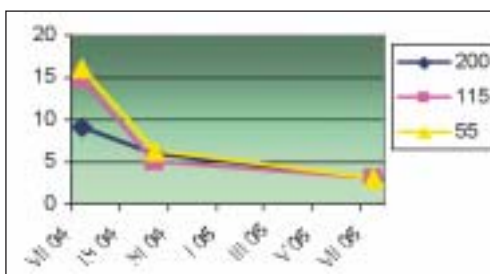
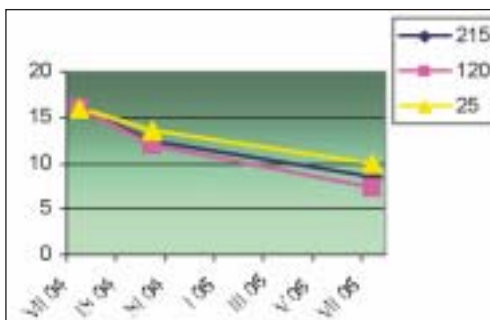
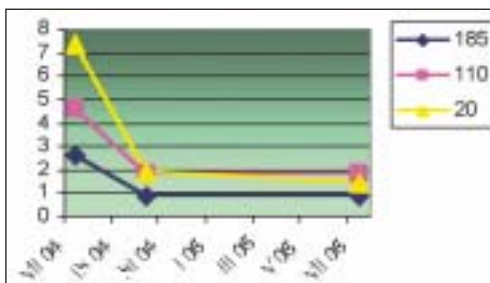
V 1. etapě byl pro odvlhčení zdiva západní části objektu a kaple uplatněn bezkontaktní systém Hydropol. Na základě smlouvy o dílo z 26. června 2001 byly ještě téhož dne osazeny do nejvíce vlhkostí postižené části objektu a uvedeny do provozu dva přístroje Hydropol. Výsledky (viz příložená tabulka a graf) svědčí o poměrně rychlém poklesu vlhkosti v robustním zdivu zámku, jejíž hodnoty se blíží rovnovážné vlhkosti použitých materiálů při jejich věkem podmíněných chemicko strukturálních změnách a při daných klimatických podmínkách.

V červenci 2004 byl do nejvíce vlhkostí postiženého prostoru vložen jeden přístroj Hydropol-CE. Výsledky jeho působení lze posoudit z přiložené tabulky a grafů. K uvedeným příkladům přísluší dodat, že kontrolní měření vlhkosti jsou běžně prováděna karbidovou metodou za účasti investora.
